# Présentation AUDIT VENTILATION POUR LOGEMENTS

Présenté par Christof MATHEVET, fondateur AXOLE

# Présentation d'un audit déjà réalisé

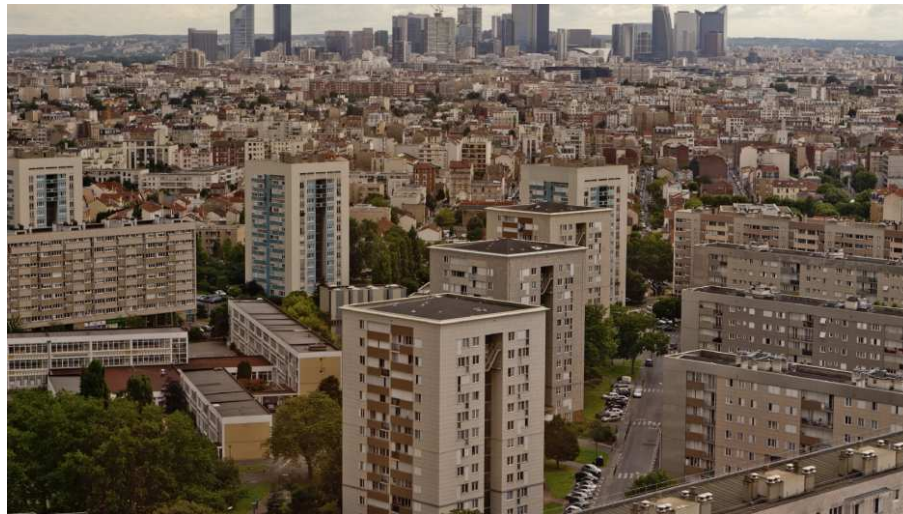
# Périmètre étudié

- 125 logements ont été visités (équivalent 1250 logts) répartis sur 21 immeubles

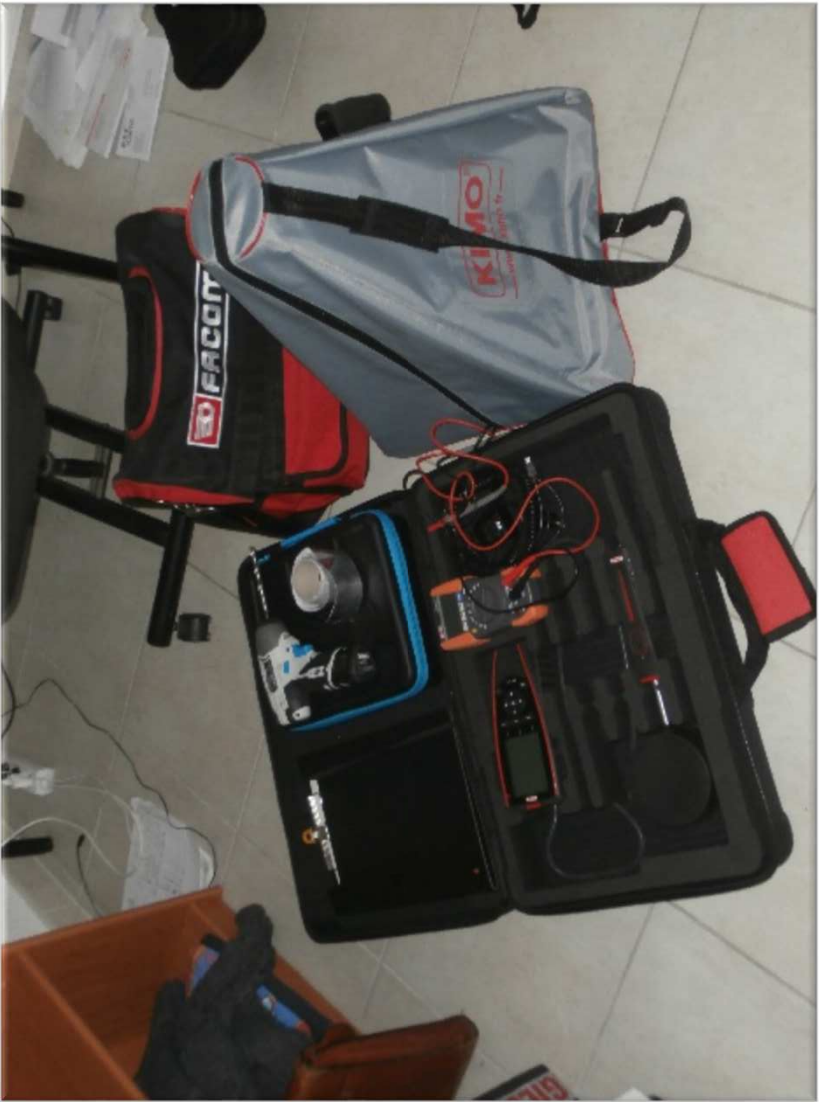
# Matériel utilisé

- 1 thermo anémomètre manomètre multi sonde portable type MP 210 de marque KIMO
- 1 sonde à hélice type SH 100 (0.3 à 35 m/s)
- 2 cônes de débit d'air 200x200 et 350x350 mm
- 1 Multimètre Professionnel TRMS type HT 327
- 1 tachymètre
- 1 Caisse à outils
- 1 formulaire de relevés
- Accessoires divers :
- Appareil photos
- Perceuse
- Mastic
